# שדרוג היכל נוקיה, יד אליהו

פרויקט שדרוג  
היכל נוקיה  
יד אליהו

- אדריכלות : לרמן אדריכלים
- אד. אסף לרמן , אד. תמי קמחי, אד. לב קוניקוב
- תכנון קונסטרוקציה : אינג' רמי בלס
- יזם : חברת היכלי הספורט ת"א-יפו בע"מ
- מנכ"ל מר ניר פרצלינה
- ניהול פרויקט : ניצן-ענבר ניהול פרויקטים בע"מ
- אינג' עמי חיות, אינג' אבישי נכטשטרן
- קבלן ראשי : שיתופית חברה לבנייה, אינג' דייגו בירן
- קבלן פלדה שלב א' : כור מתכת - מנהלת הפרויקטים
- קבלן פלדה שלב ב' : ברנד תעשיות מתכת בע"מ
- קבלן מרתף זירה : לביא הנדסה
- קבלן קיר מסך : קבוצת אלומאייר

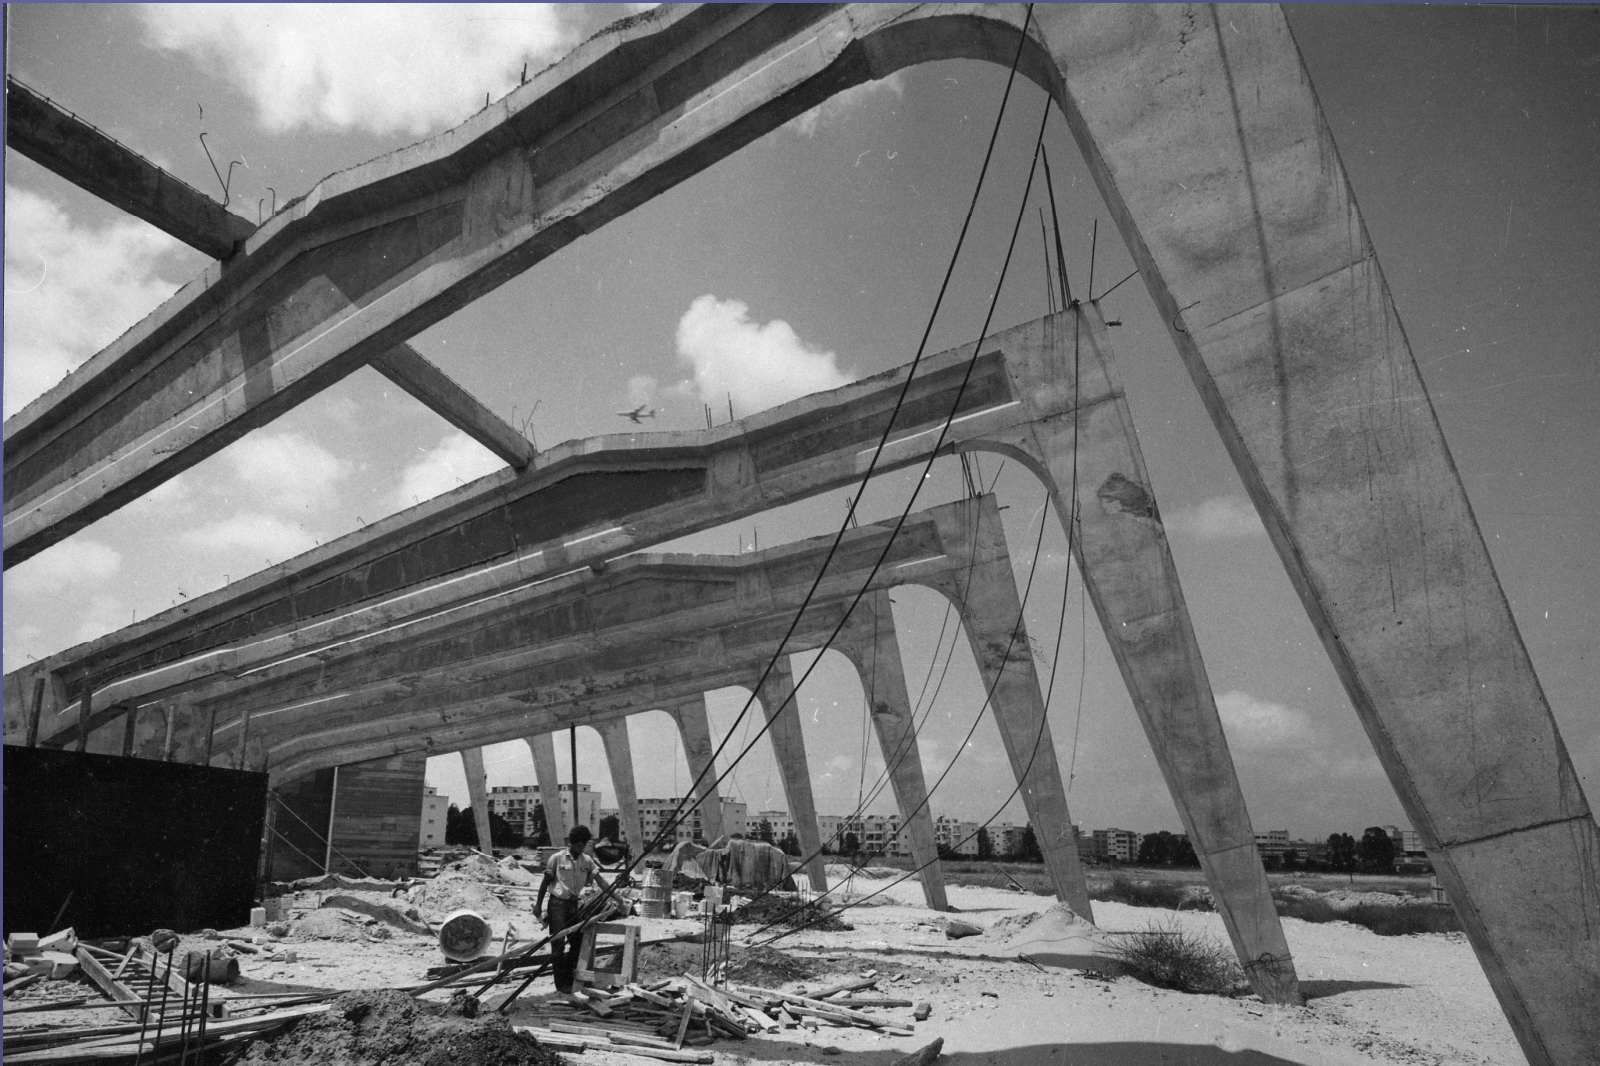
## הקמת מסגרות הבטון הדרוכות - 1963

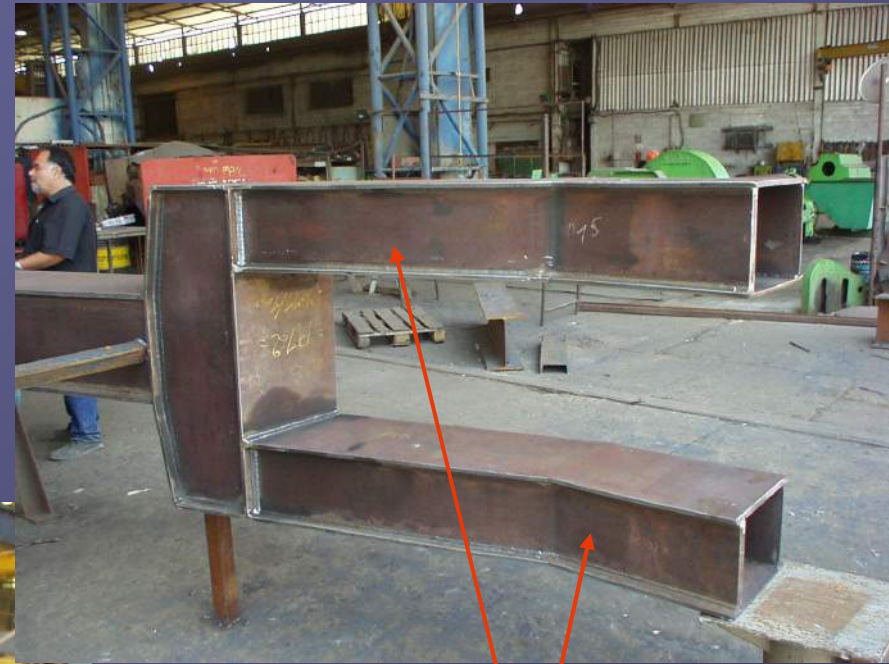
תחילת ייצור  
עמודי הפלדה  
במפעל וולקן הנדסה  
יוני 2004

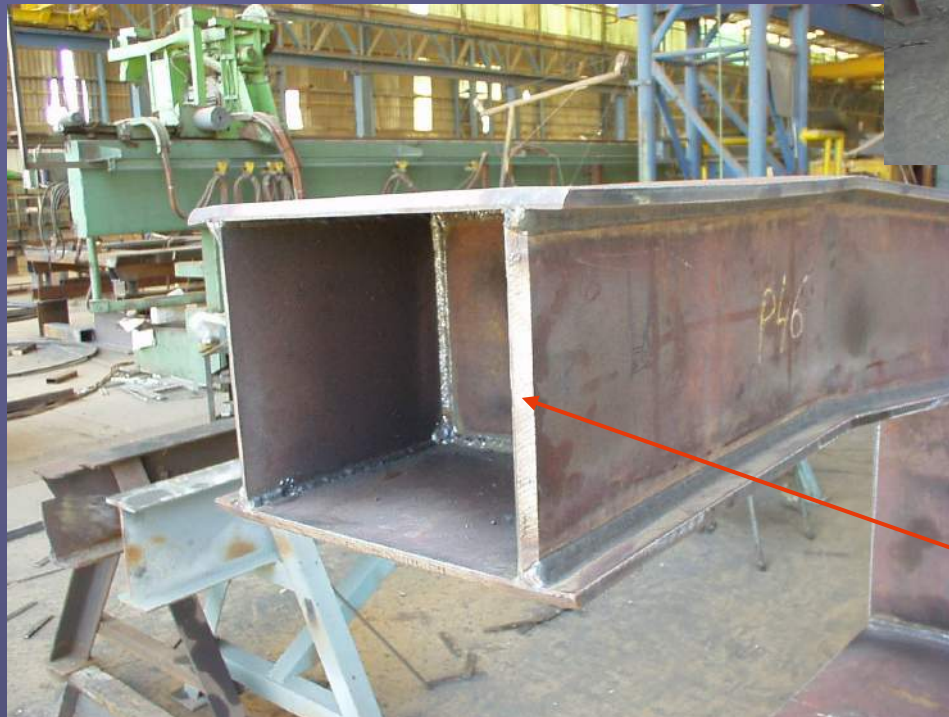
עמודי ה"מזלג" העולים מעל  
העמוד בקומת הכניסה

עמודי פלדה בחתך קופסא

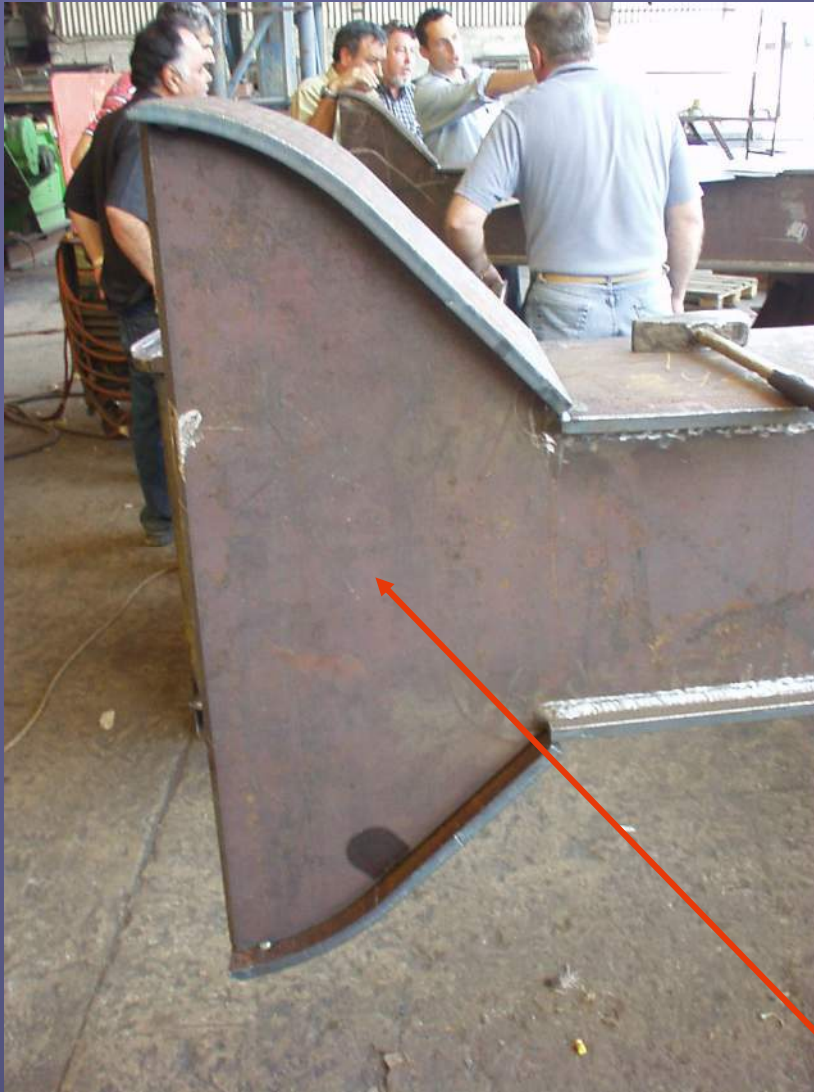
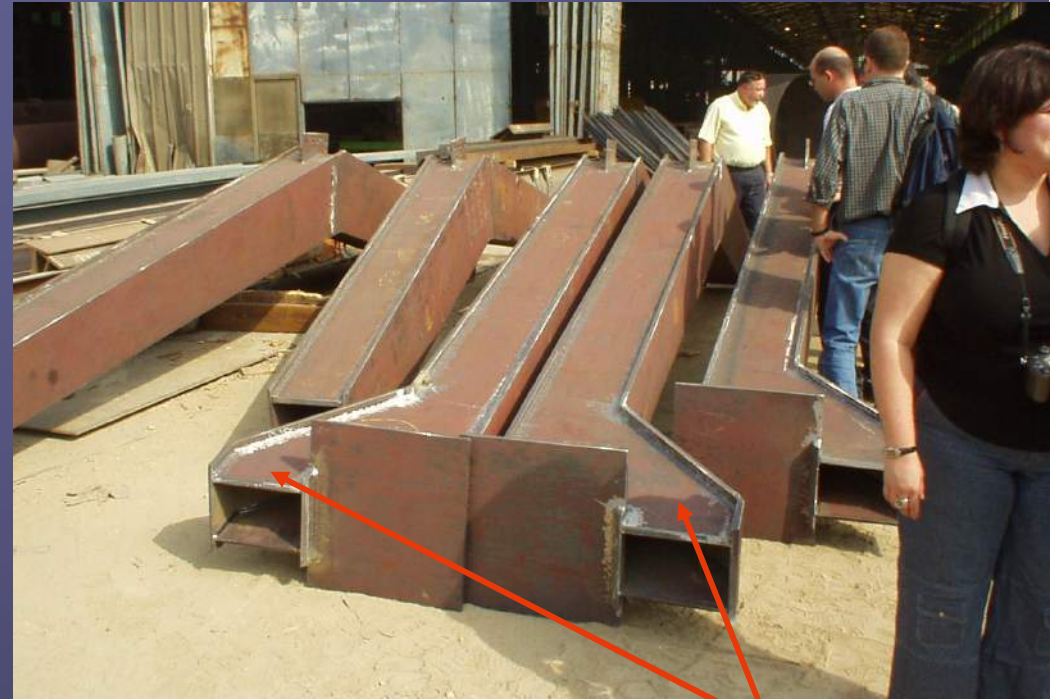
בסיס העמודים הקיצוניים  
הנשענים אקסצנטרית עקב  
המצאות קורת המתיחה בציר  
המודול

בסיס עמוד הפלדה המרכזי  
המתוכנן באופן סימטרי

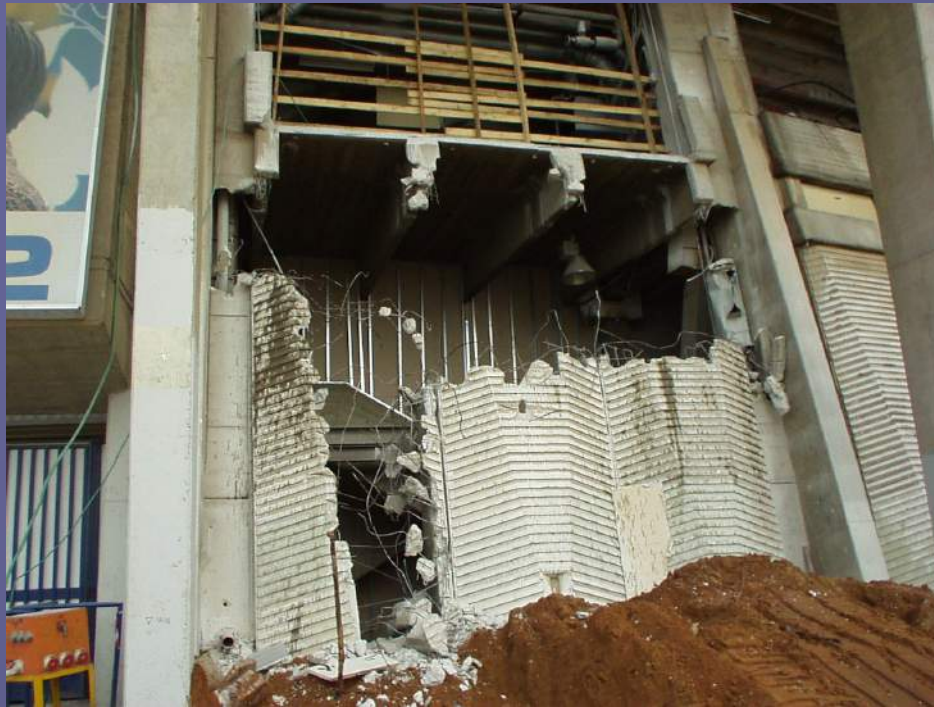
תליית קורות הבטון  
הקיימות במפלס +6.60

אביזרי פלדה בצורת "אומגה" לתליית קורות  
הבטון אל קורת פלדה הנמצאת מעל התקרה

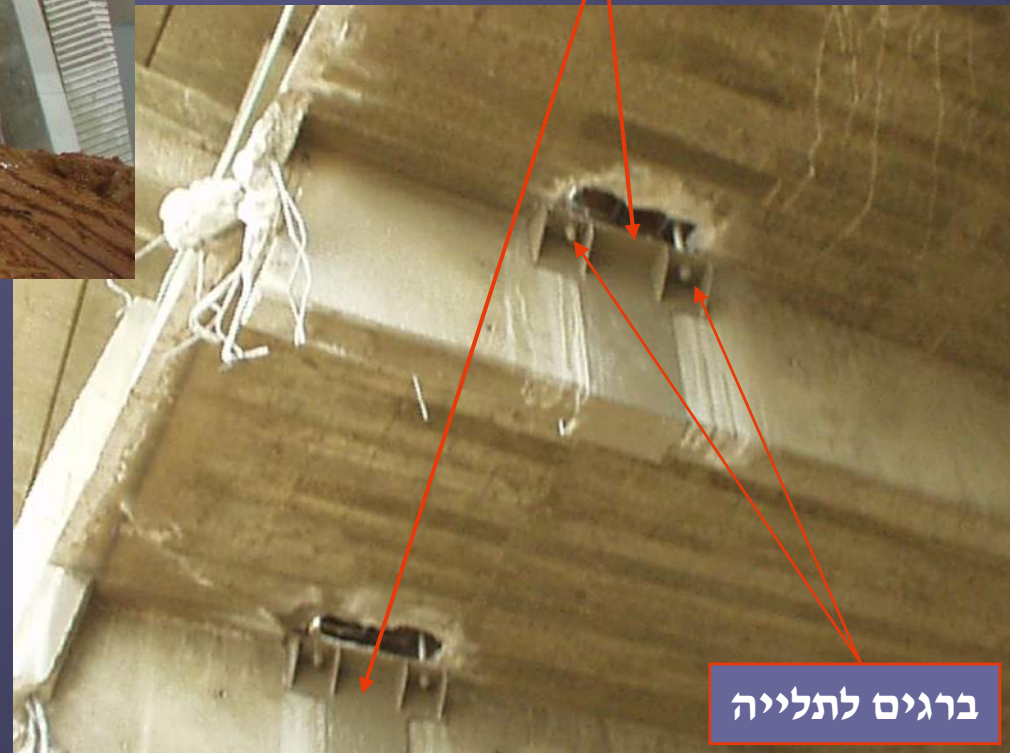
ברגים לתלייה

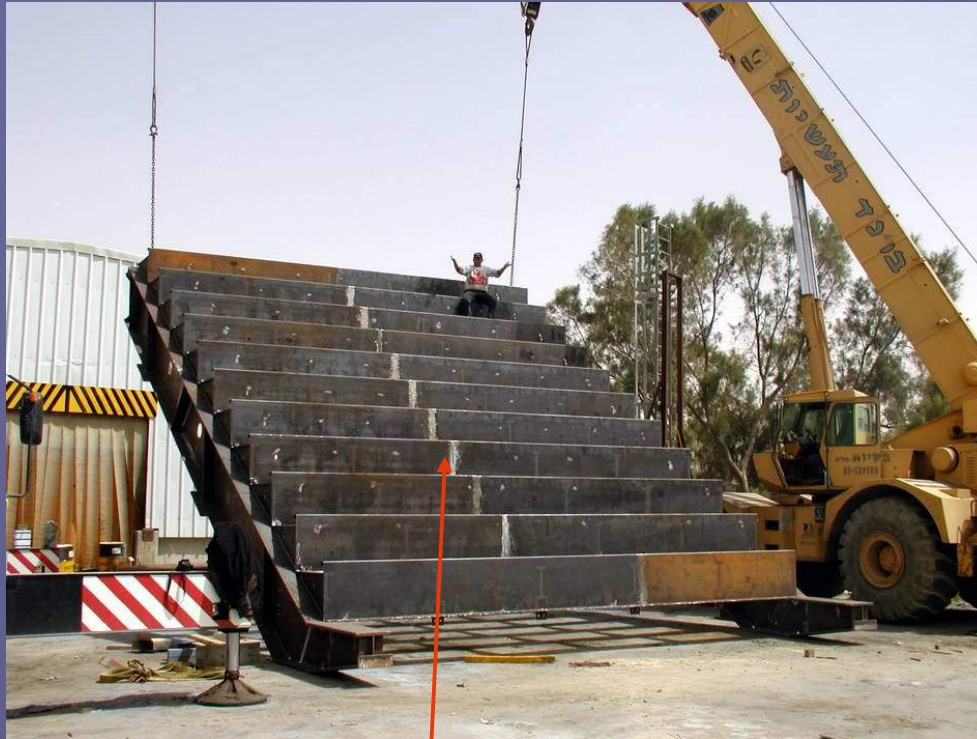
הרכבה ניסיונית של  
הטריבונה העליונה  
במפעל ברנד,  
אפריל 2005

מראה הטריבונה מהחזית

מראה הטריבונה מלמטה

כל רכיבי הטריבונה מתוברגים !!!  
הייצור לאחר מדידה AS MADE

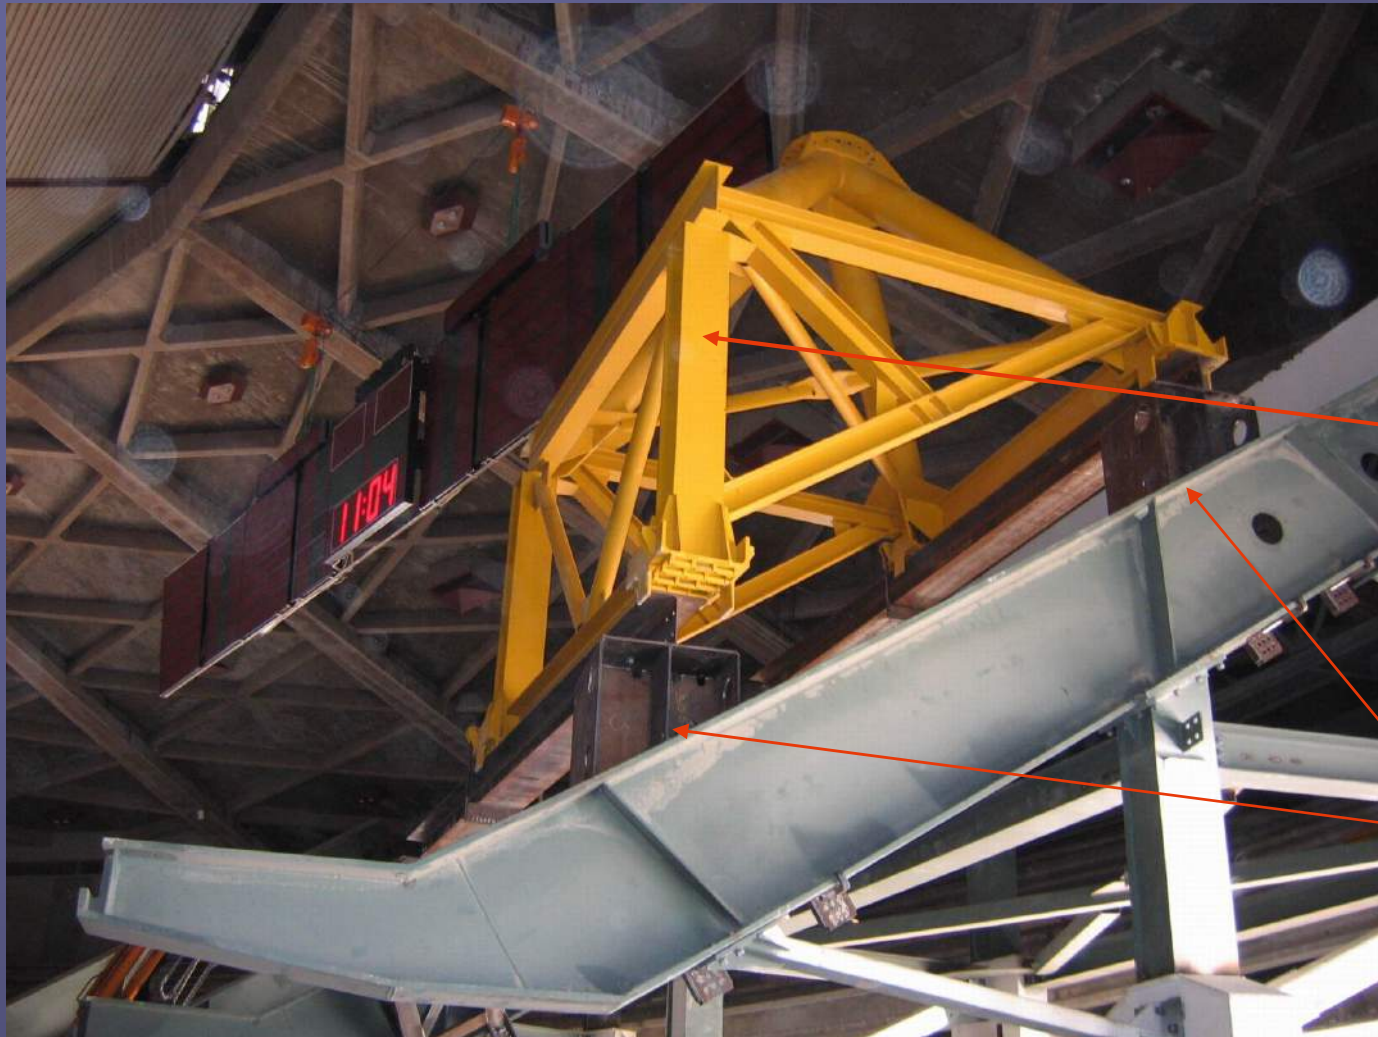
## תחילת הרכבת הטריבונה העליונה, יוני 2005

הרכבת בסיס המנוף  
הזמני אשר  
באמצעותו יורכבו  
רכיבי הפלדה של  
הטריבונה

השענת המנוף  
על גבי קורות  
הטריבונה  
הראשיות

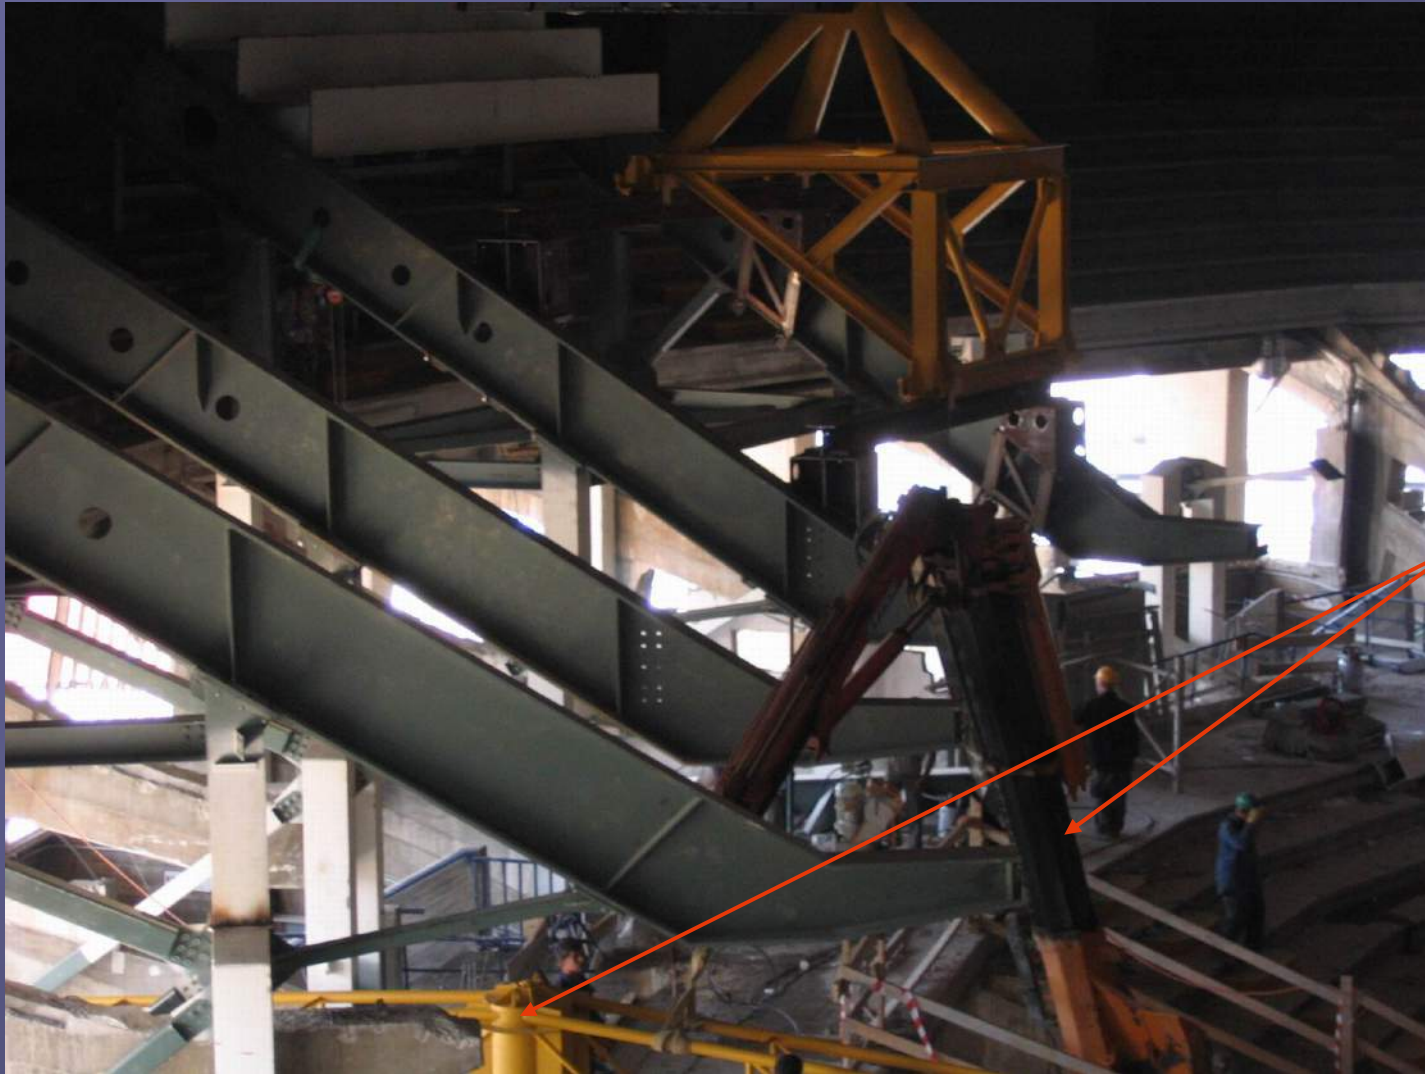
# הרכבת הקורות הראשיות בתוך חלל היכל הספורט

מנוף חיצוני נייד  
מרכיב את זרוע  
המנוף הזמני  
בתוך חלל היכל  
הספורט

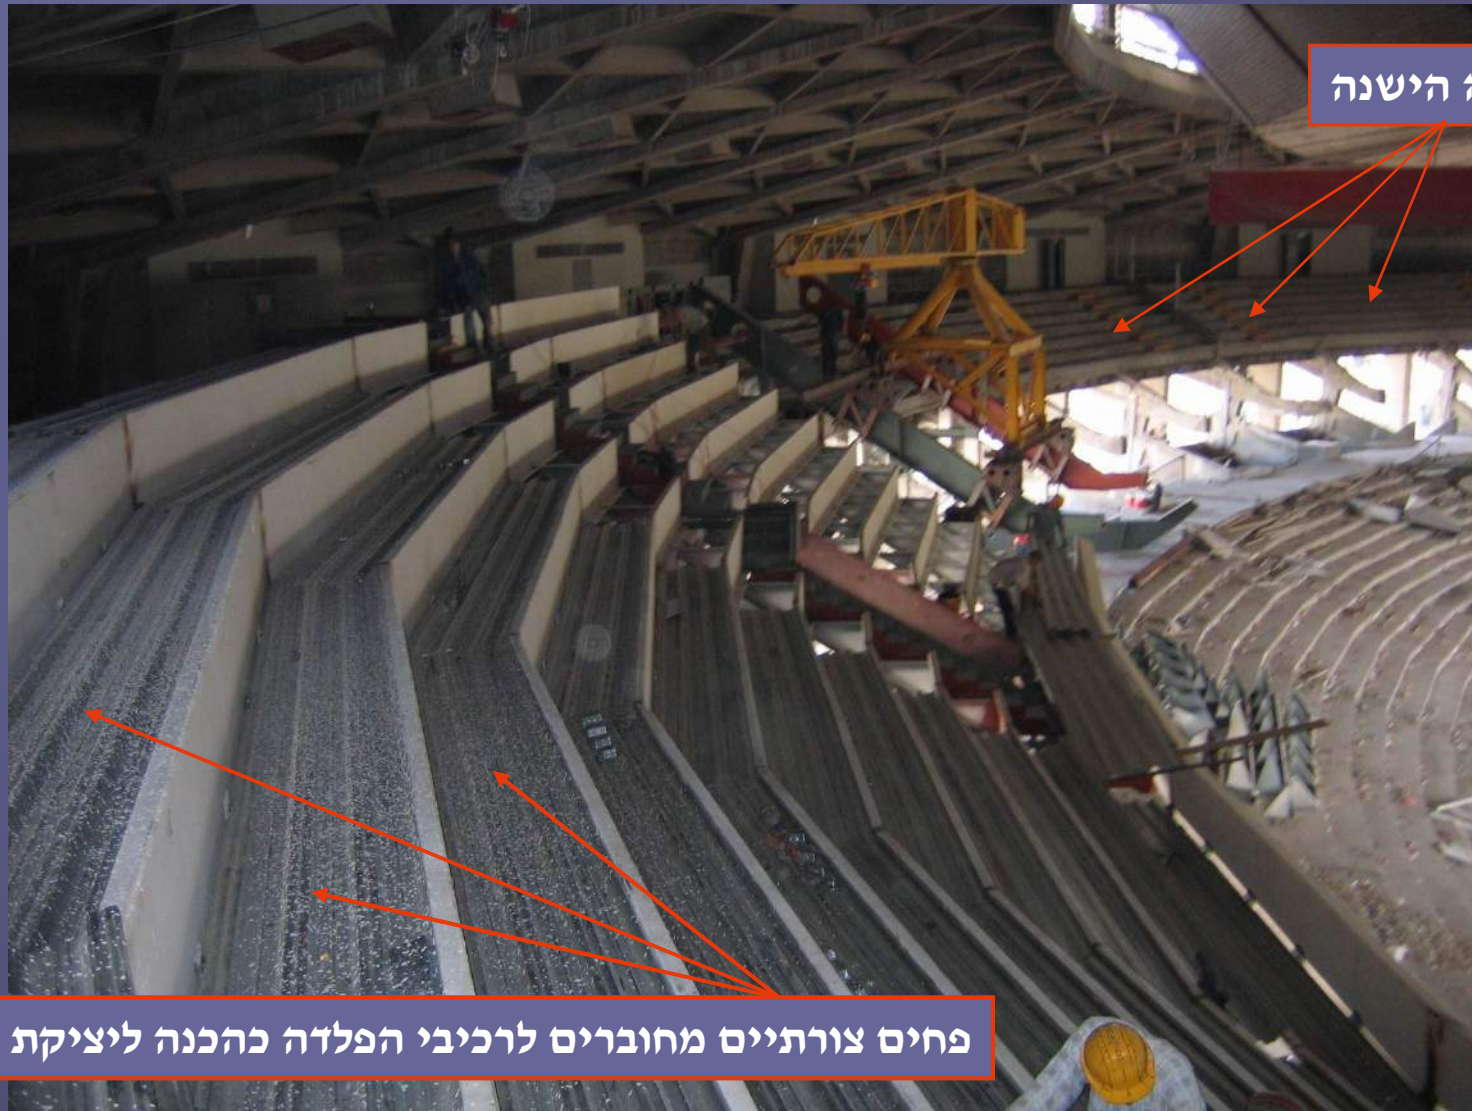
הטריבונה החדשה וברקע הטריבונה הישנה, 07.07.05

הטריבונה הישנה

פחים צורתיים מחוברים לרכיבי הפלדה כהכנה ליציקת הבטון

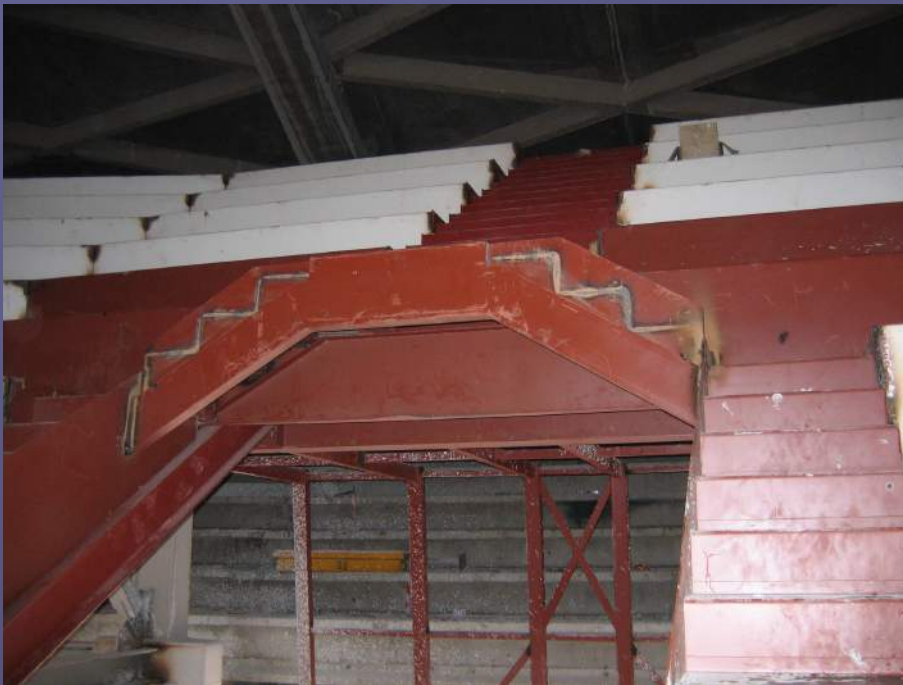
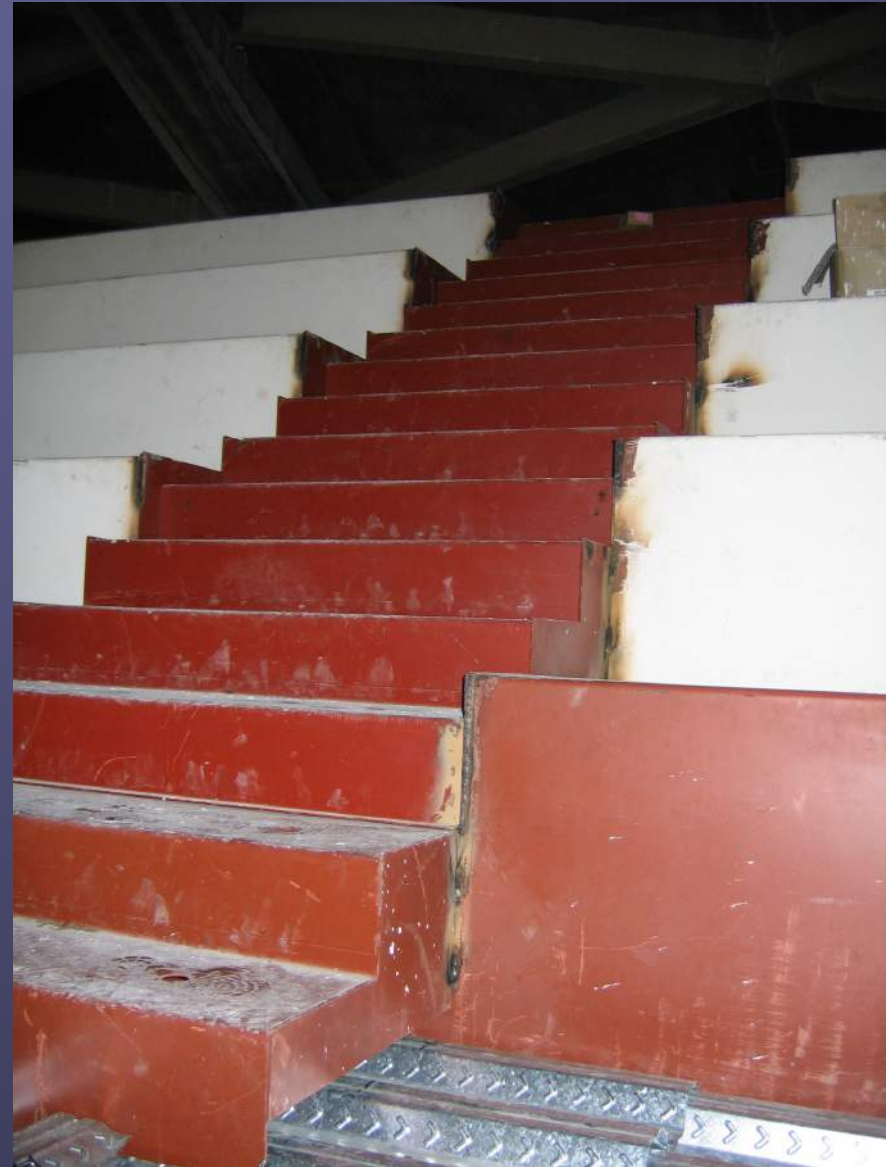
ביצוע מדרגות העלייה  
ליציא העליון מפחים  
מרותכים ויציאת בטון  
משלימה
